## 廁所整修與改善記錄

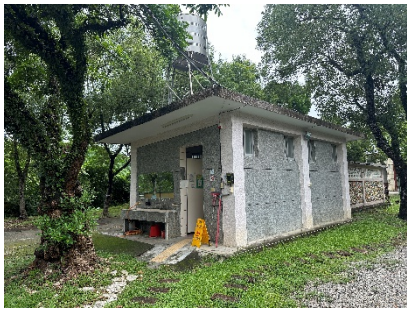
| 改善前（現況說明） | 改善中（整修情況） | 改善後（完成說明） |
|---|---|---|
| 說明：原入口處鋪面破碎。 | 說明：入口處施工中。 | 說明：入口處鋪面完整。 |

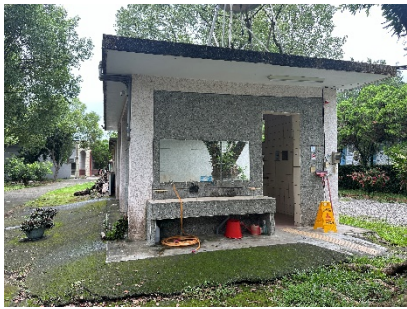
| 改善前（現況說明） | 改善中（整修情況） | 改善後（完成說明） |
|---|---|---|
| 說明：原入口處洗手台周圍地板不平整，且長滿青苔，易濕滑。 | 說明：入口處及洗手台鋪面整修中。 | 說明：整修後洗手檯地板平整，洩水坡度適宜利於排水。 |

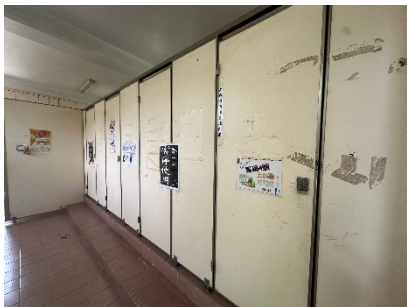
| 改善前（現況說明） | 改善中（整修情況） | 改善後（完成說明） |
|---|---|---|
| 說明：如廁空間具高低差 | 說明：廁間高低差打除 | 說明：廁所內整體地面平整，磁磚較具止滑效果。 |

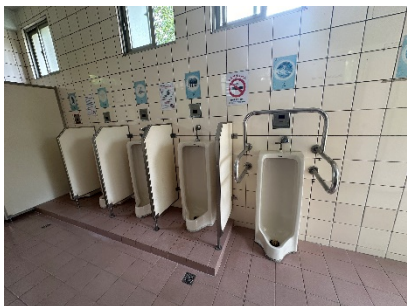
| 改善前（現況說明） | 改善中（整修情況） | 改善後（完成說明） |
|---|---|---|
| 說明：如廁空間具高低差，原磁磚止滑效果不佳。 | 說明：廁間高低差打除 | 說明：廁所內整體地面平整，磁磚較具止滑效果。 |

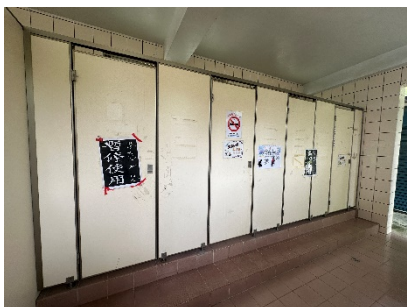
| 改善前（現況說明） | 改善中（整修情況） | 改善後（完成說明） |
|---|---|---|
| 說明：如廁空間具高低差。 | 說明：廁間高低差整平，鋪設磁磚。 | 說明：廁所內整體地面平整，磁磚較具止滑效果。 |

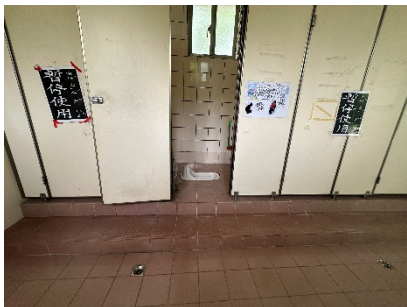
| 改善前（現況說明） | 改善中（整修情況） | 改善後（完成說明） |
|---|---|---|
| 說明：如廁空間太小，非常窘迫。 | 說明：如廁空間打除，重新安排。 | 說明：如廁空間調整，並增設緊急求助鈴，讓使用者更便利及安心。 |

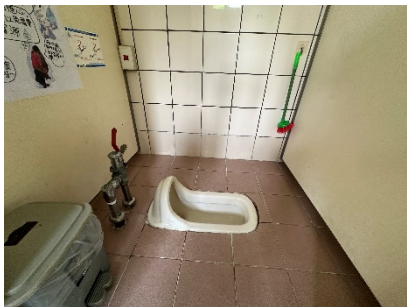
| 改善前（現況說明） | 改善中（整修情況） | 改善後（完成說明） |
|---|---|---|
| 說明：如廁便器太小，易造成髒污難除。 | 說明：如廁空間打除，重新安排。 | 說明：使用加大的便器，友善使用者的體驗感受，並增設沖洗設備。 |

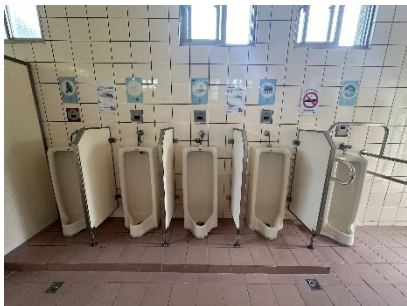
| 改善前（現況說明） | 改善中（整修情況） | 改善後（完成說明） |
|---|---|---|
| 說明：如廁便器及空間過小，且男性小便斗無遮蔽，亦未考量年齡差異。 | 說明：如廁空間打除，重新安排。 | 說明：考量使用者年齡及身高設置便器，調整合理空間，並增設隔間，加強隱私保護。 |

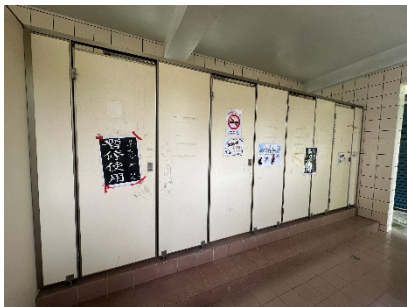
| 改善前（現況說明） | 改善中（整修情況） | 改善後（完成說明） |
|---|---|---|
| 說明：如廁空間標示雜亂，整體色調單一。 | 說明：如廁空間施工改善 | 說明：改善後如廁間標示清楚。 |

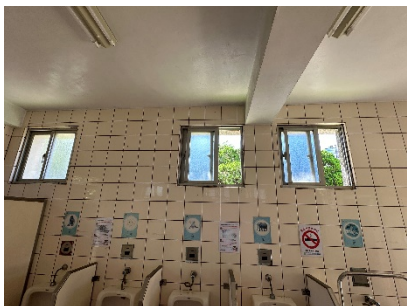
| 改善前（現況說明） | 改善中（整修情況） | 改善後（完成說明） |
|---|---|---|
| 說明：如廁空間標示雜亂，整體色調單一。 | 說明：運用多層次媒材豐富廁所整體風貌 | 說明：改善後如廁空間標示清楚。 |

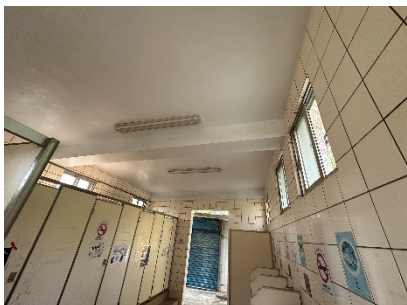
| 改善前（現況說明） | 改善中（整修情況） | 改善後（完成說明） |
|---|---|---|
| 說明：舊有燈具較少，亮度不足。 | 說明：燈具施工改善。 | 說明：改善後，無論是隔間還是走道，都有充足燈光。 |

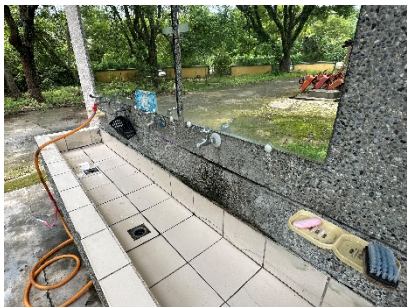
| 改善前（現況說明） | 改善中（整修情況） | 改善後（完成說明） |
|---|---|---|
| <p>說明：原洗手台未考量年紀差異，且磁磚接縫多處破損長黴，排水不順。</p> | <p>說明：洗手台整修中。</p> | <p>說明：設置考量身高差異的洗手台，並透過紫斑蝶主題之馬賽克及抵石子相互點綴，增加廁所整體童趣。</p> |

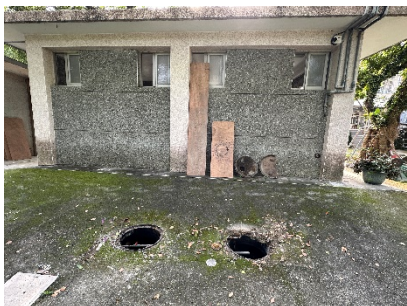
| 改善前（現況說明） | 改善中（整修情況） | 改善後（完成說明） |
|---|---|---|
| <p>說明：舊的汙水處理設備已明顯損壞。</p> | <p>說明：新汙水處理設備埋設及接管。</p> | <p>說明：整修後汙水處理設備留設清潔口，並加以綠化。</p> |

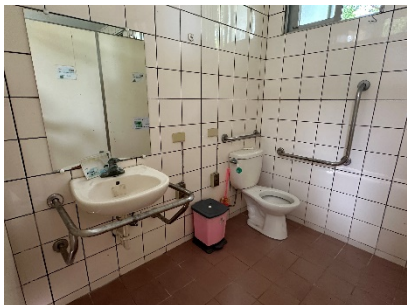
| 改善前（現況說明） | 改善中（整修情況） | 改善後（完成說明） |
|---|---|---|
| <p>說明：無障礙廁所設備老舊，多處損壞，且已不合法規要求。</p> | <p>說明：整體廁所管線配置明確，利於後續維護。</p> | <p>說明：整修後之無障礙廁所設備正常，符合法規。</p> |
